# Sockenmagasinet – Kronoboden – Lånemagasinet

– en bildsvit

## Dendrokronologisk datering

Kronoboden i Malax. Provtagning 10 augusti 2010.

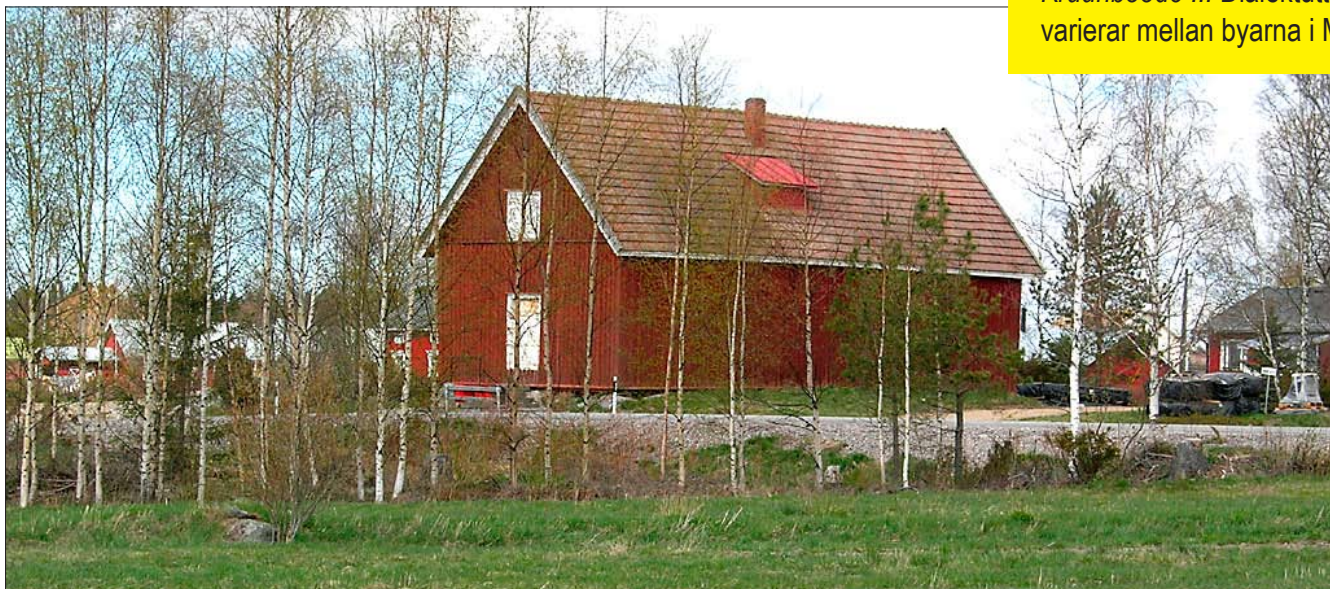
Sockenmagasinet är uppfört 1754. Nuvarande yttre form är från 1810, takfönstret med luckor har tillkommit 1948. Magasinet har ägts av Ytter- och Övermalax skifteslag fram till 1990 då det donerades till Malax museiförening.

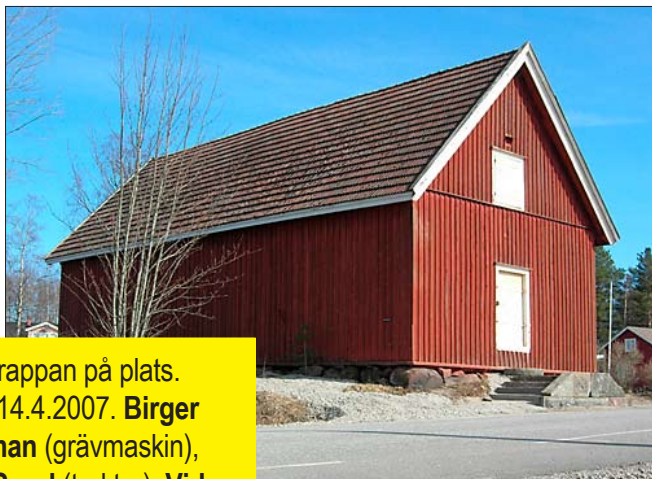
Stentrappan på plats.  
Foto 14.4.2007. **Birger Hellman** (grävmaskin),  
**Nils Sund** (traktor), **Vidar Björknäs** och **Gustav Smulter** gjorde arbetet,  
som Vägverket bekostade.

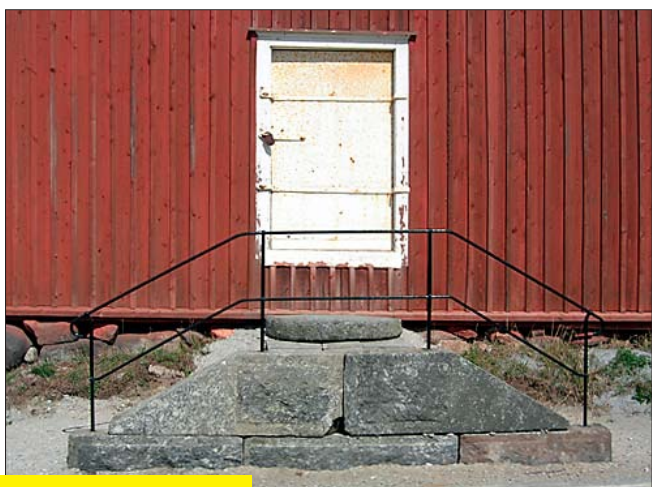
Trappräcket, gjort av  
Lars-Erik Hallbäck exakt  
enligt tidigare modell,  
på plats. Foto 26.4.2007.

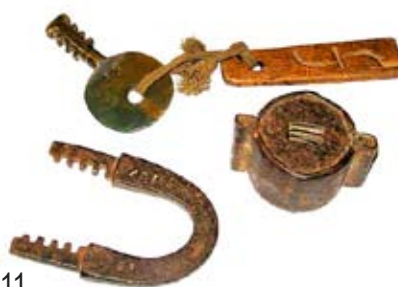
11

Ursprungligen har tre  
likadana lås (t.v.) an-  
vänts för södra gavelns  
dörr. Tre personer  
med varsin nyckel  
skulle samtidigt vara  
närvarande då dörren  
öppnades.

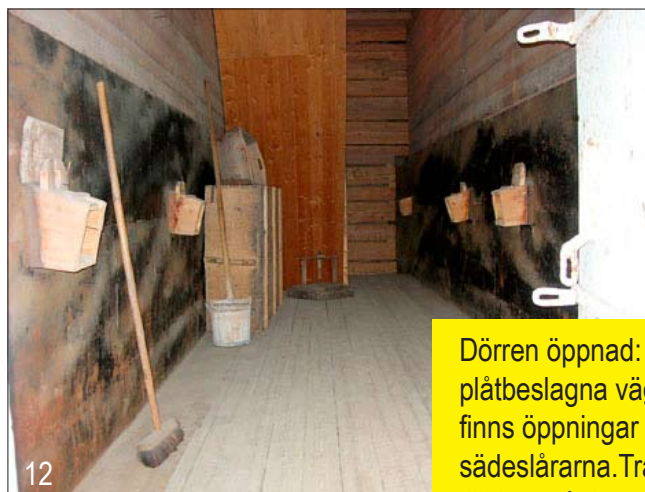
12

Dörren öppnad: på de  
plåtbeslagna väggarna  
finns öppningar till  
sådeslårarna. Trappan  
till övre våningen  
längst bort.

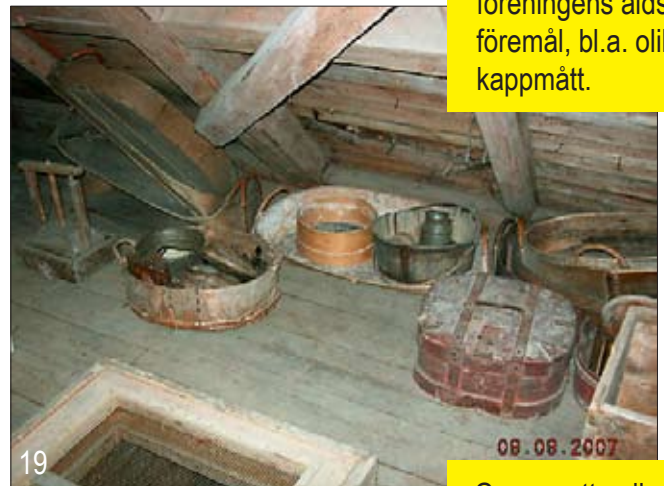
19

Genom ett galler i  
golvet kan man se  
ner i de djupa  
sädeslårarna.

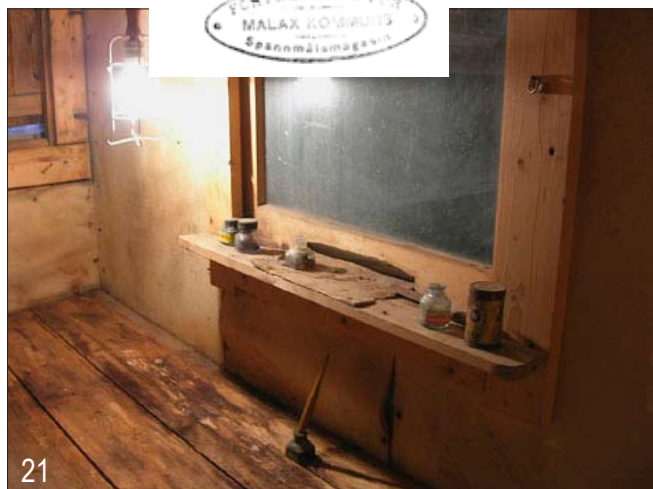
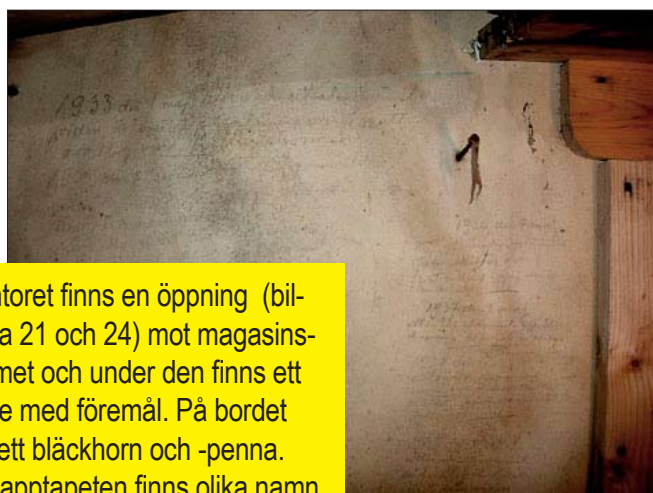
**Mathias Edvard Bonns** lät 1948 inrätta "ett litet kontor med eldstad" och fönsterlucka, som skymtar t.v. i bilden nedan.

I kontoret finns en öppning (bilderna 21 och 24) mot magasinrummet och under den finns ett bräde med föremål. På bordet står ett bläckhorn och -penna. På papptapeten finns olika namn, datum och notiser.

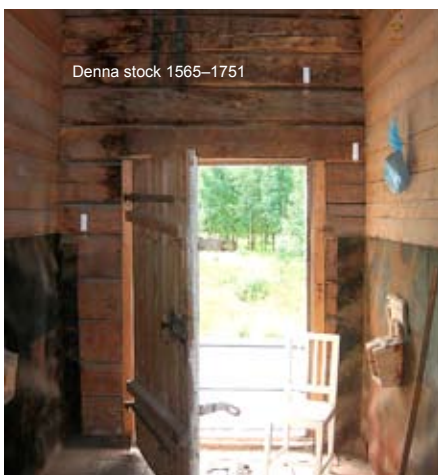
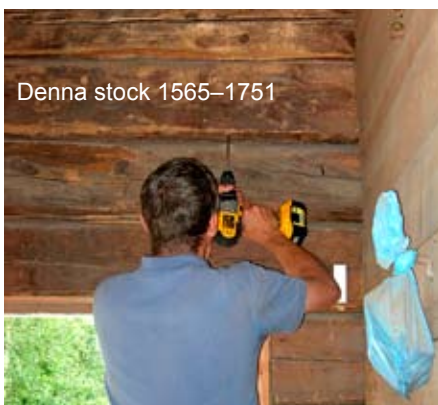
Provborrningsställena numrerades och markerades med vita lappar. Nedan tas borrprov ur en av de äldsta provtagningssstockarna (KrB 11), som är tredje stocken ovanom Kronobodens södra ingång.

KrB11. Inga spår av årsring utanför. Stocken varifrån prov KrB11 togs var mycket nött på insidan och verkade som om den kunde ha varit placerad någon annanstans i något skede. Varifrån denna nötta yta härrör sig är svårt att säga. Stocken daterades liksom de flesta andra till 1751.

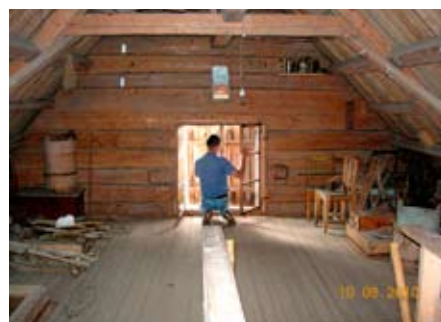
Kronobodens utrymmen är sevärda och innehåller många av museiföreningens äldsta föremål. Nedan borrmaskin, borr (längst ner) och låda med fack för borrprov.

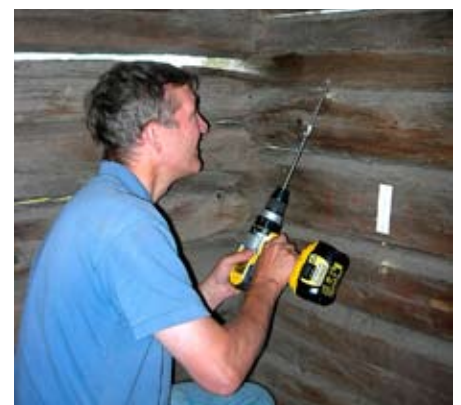
Levlin's lada finns väster om Vinterbrovägen, mellan kyrkbyn och Vinterbro. Nedan tas borrprov nr 5, två stockar ovanom borrprov 4, i ladans. Båda stockarna hade i analysen 1692 som första och 1782 som sista årsring.

| | Nr | Identitet | Första år | Sista år | Korrelation | T-värde |
|---|---|---|---|---|---|---|
| Levlins lada | 133 | Lev5 | 1692 | 1782 | 0.64 | 5.16 |

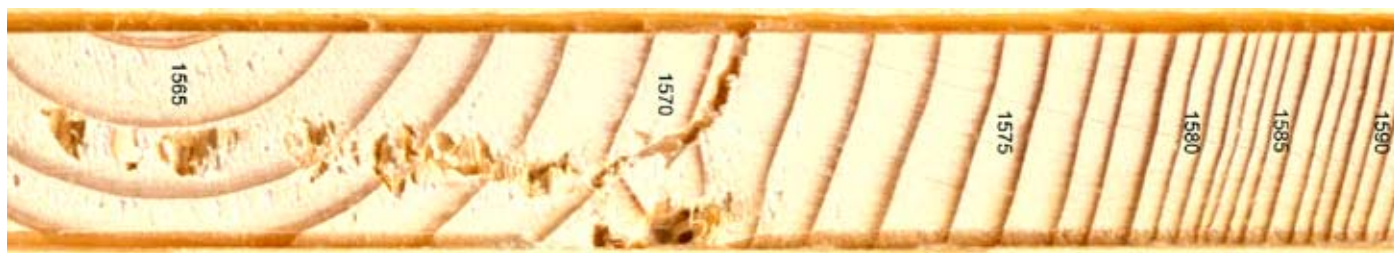
En delbild av KrB11. Stockens årsringar är kraftigt förstörade.

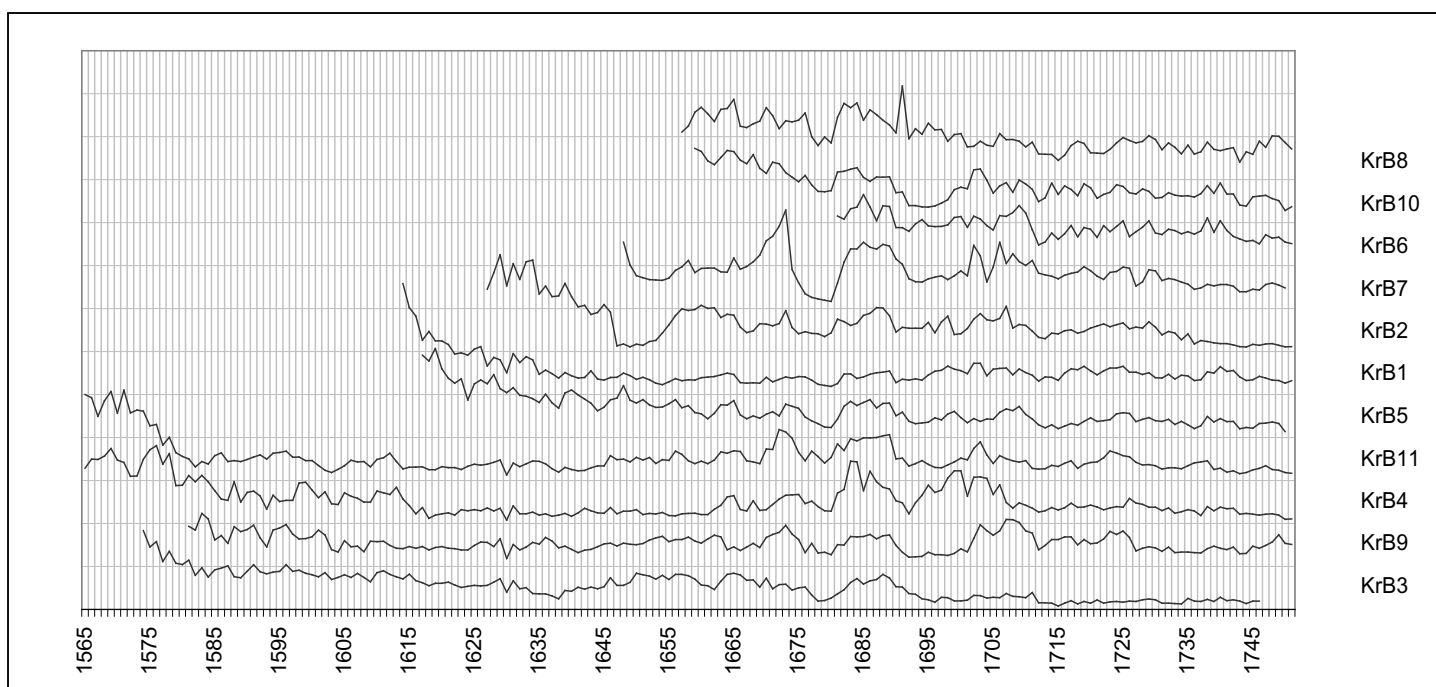
**Tillväxtkurvor för de enskilda stockarna från Kronoboden.** Avståndet mellan de vågräta linjerna i diagrammet motsvarar en årstillväxt på 1,25 mm. Som exempel ser vi att årsringstillväxten för KrB1 under 1614 motsvarar ca 2,5 sådana avstånd eller ca  $2,5 \cdot 1,25 = 3,125$  mm (årsringsbredden uppmättes till 3,23 mm). – Tillväxtkurvor har även uppgjorts för de enskilda stockarna från Levlins lada.

Stockproven uppvisar en god korrelation med den referenskurva jag har byggt upp. T-värdet (som är en speciell typ av korrelation) talar sitt tydliga språk. Man brukar anse att ett värde över fyra ger tillförlitliga resultat, i det här fallet varierar T-värdet mellan 5.41 och 9.04. Mycket god korrelation med andra ord.

Ett par av stockarna har en ansevärd ålder, både stock nr 4 och 11 uppvisar en ålder på 187 år, vilket innebär att den tidigaste avläsbara årsringen härstammar från 1565, bara 5 år efter Gustav Vasas död. Fascinerande! Och åtminstone stock nummer 4 har ytterligare många år på nacken, då den innersta delen av stocken inte omfattas av det prov som togs. Det här betyder ju också att jag nu har en referenskurva som sträcker sig tillbaka till 1565. Långsamt söker sig kurvan allt längre tillbaka i tiden.
